RETTELSES DOKUMENTATION

FIELD CHANGE ORDER

NO: 19-105

Sporadic memory faults may occur as a result of a too long signal path on the MEM759 board.

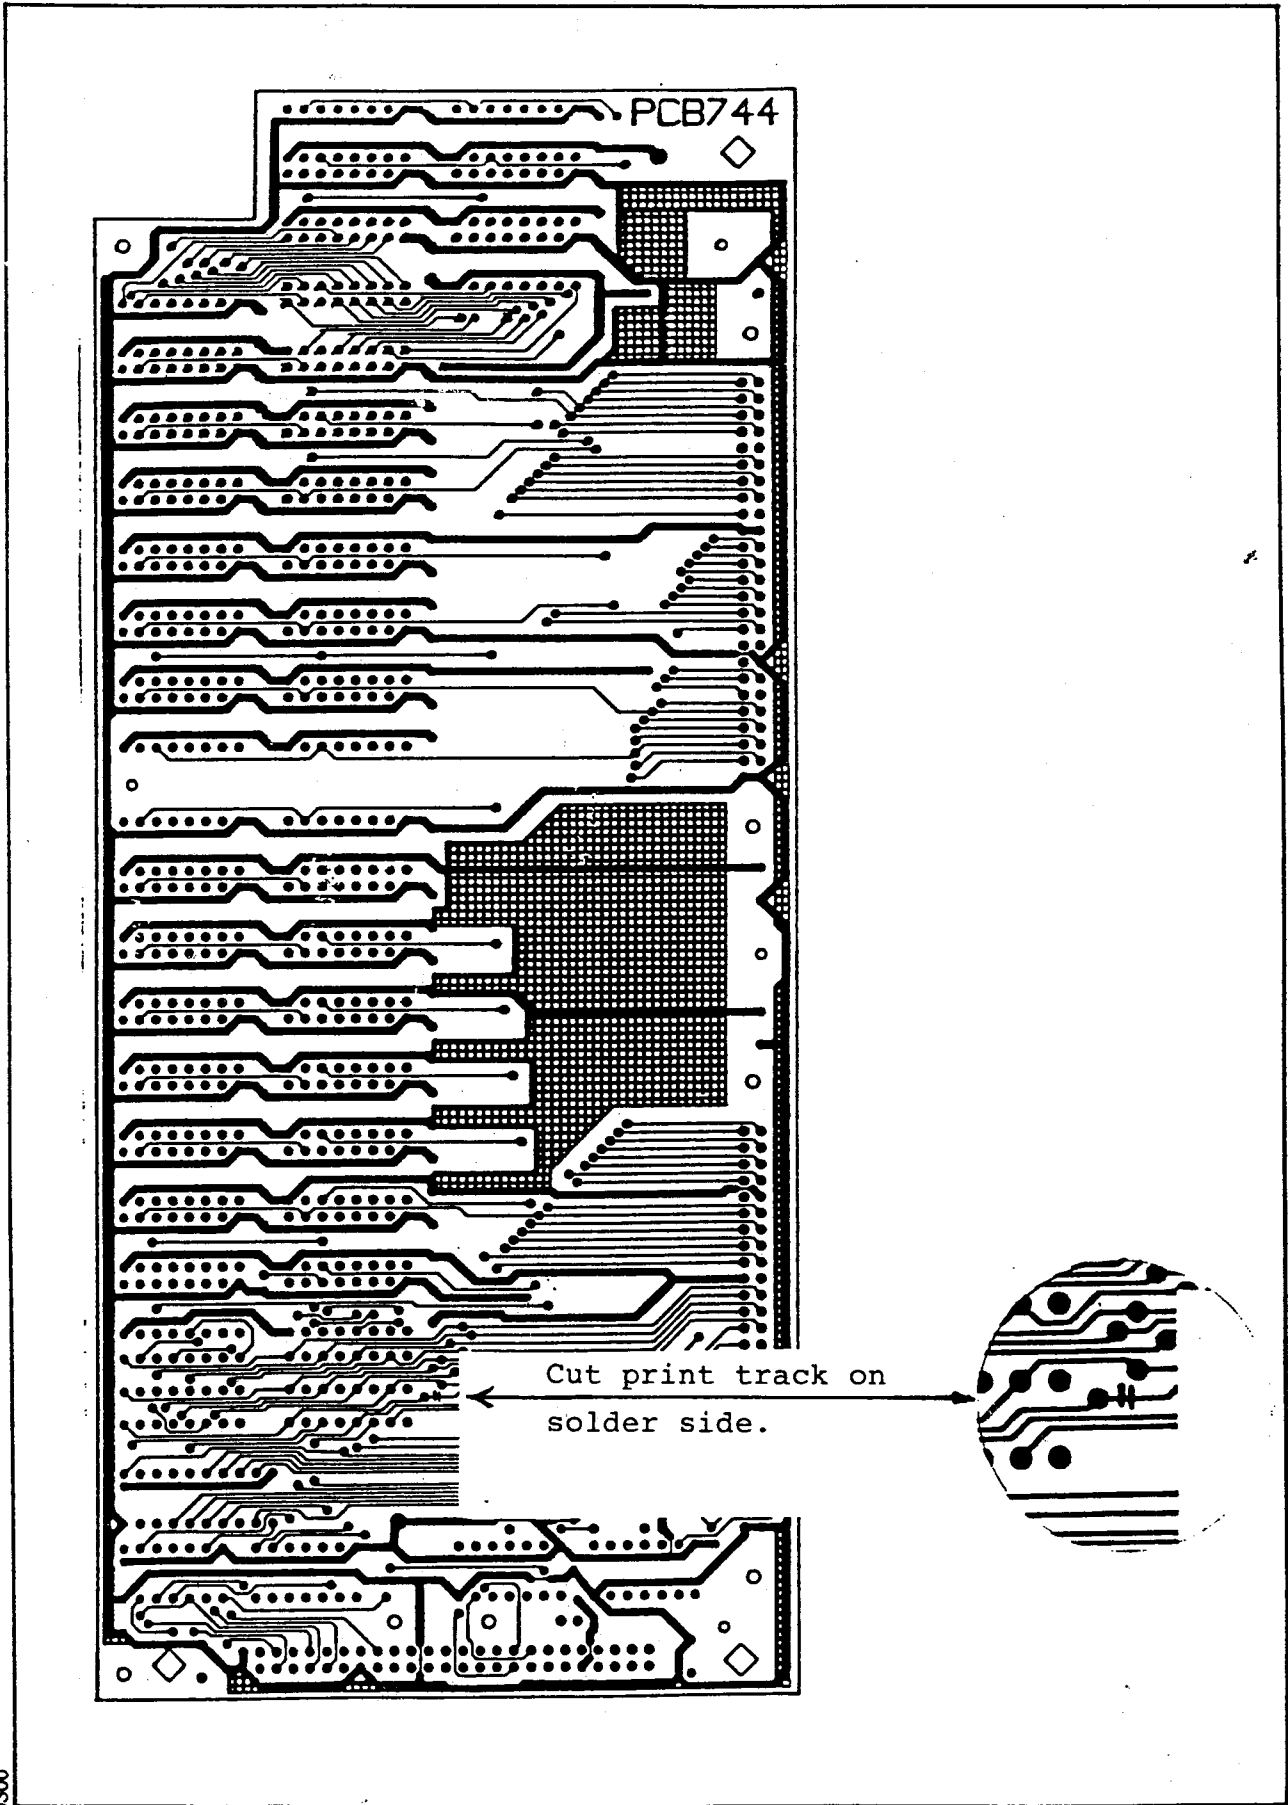
NO: 19-105

Cut print track on
solder side.

1. Cut a print track on solder side of the MEM759 board.
See next page.
2. Code FCO-label 19-105.
